**APPROCHE KINESITHERAPIQUE**  
**DE L'INSTALLATION EN CLASSE**  
**DE L'ELEVE HANDICAPE**

Rapport de travail écrit personnel  
présenté par **Virginie LHOEST**  
étudiante en 3<sup>ème</sup> année de kinésithérapie  
en vue de l'obtention du Diplôme d'Etat  
de Masseur- Kinésithérapie  
2004-2005

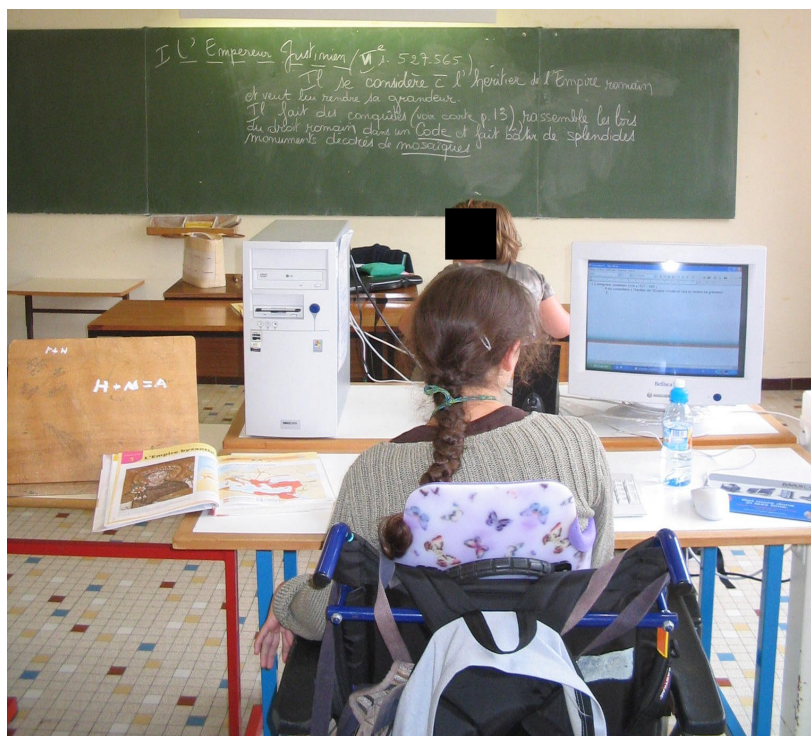
- jeune fille infirme moteur cérébral (n°1) dans un fauteuil roulant électrique. Son tronc est maintenu par un siège baquet. Nous voyons légèrement à sa droite l'écran de l'ordinateur, à sa gauche un support vertical sur lequel peut reposer un livre, devant elle sur la table le clavier de l'ordinateur et en face d'elle le tableau (fig. 1).

Figure 1 : une élève infirme moteur cérébral (n°1)

A cause de sa pathologie, ses capacités motrices sont réduites. Grâce à cette installation, elle peut passer de l'écriture à la lecture quand elle le désire et sans que cela ne lui demande trop d'effort.

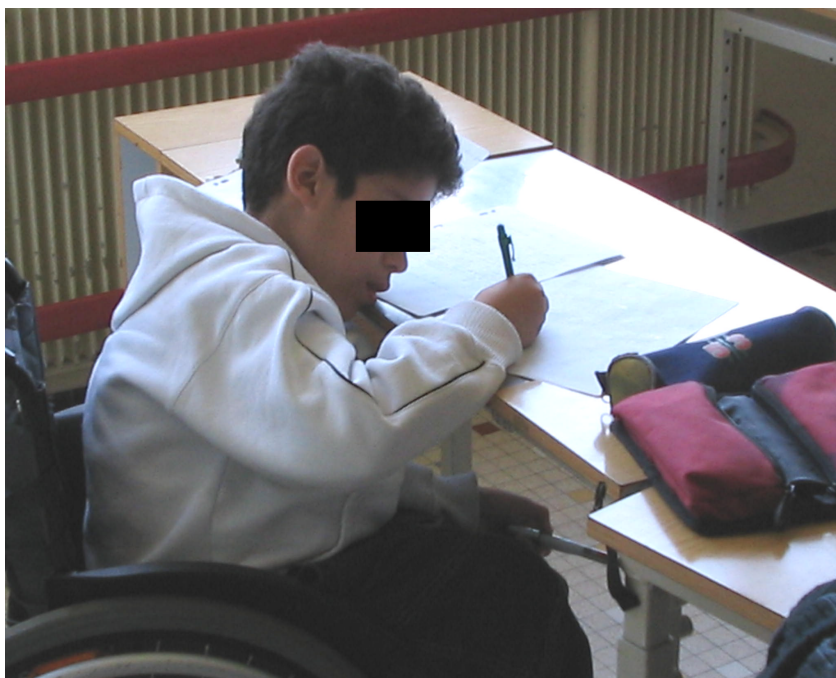
- un jeune garçon porteur du spina bifida (n°5) en fauteuil roulant manuel, lui aussi écrit avec sa main droite. Sa table est à la même hauteur que ses épaules et sa tête repose sur la table. Son membre supérieur droit est en abduction horizontale et il est à la même hauteur que ses épaules. Son tronc est en cyphose dorsolombaire et en rotation horaire (fig. 2).

Figure 2 : un élève porteur du spina bifida (n°5)

Nous proposons aux élèves de les réinstaller. Seul un élève y est totalement opposé, c'est l'élève porteur du spina bifida (fig. 2). Il se trouve confortablement installé, ne ressent aucune douleur, ni gêne en cours. Son kinésithérapeute avait déjà essayé de le réinstaller, mais l'élève préfère sa position habituelle de travail.

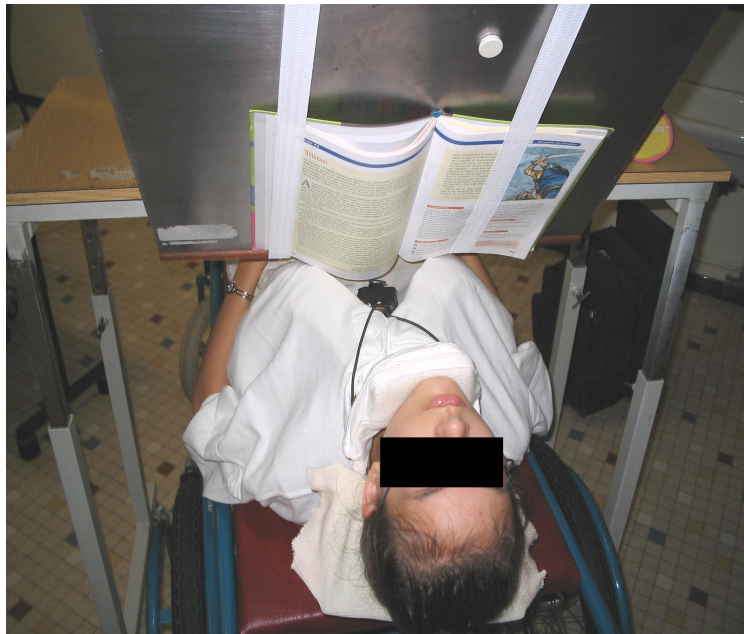
- Problèmes rencontrés : cette élève ne supporte pas la position allongée en classe mais pour son traitement elle doit se dégager de son plâtre, ce qui lui est difficile à faire en position assise. Elle n'arrive pas à voir sa feuille de cours entièrement et son livre trop lourd glisse en bas de son plan de travail (fig. 3).

Figure 3 : une élève en plâtre d'élongation sur chariot plat  
ayant son champ visuel réduit (n°2)

- Solutions apportées : nous lui proposons de placer sous son dos un coussin triangulaire de 30°, de sorte qu'elle soit entre la position allongée et la position demi-assise. Nous plaçons un petit coussin en mousse sous ses fesses, afin de la dégager du bord inférieur du plâtre, car elle ressent des douleurs à ce niveau. Elle doit lire ou écrire, nous lui laissons sa table pont que nous rapprochons de son visage afin qu'elle ait le plan de travail incliné au maximum en face de son regard. Nous augmentons la hauteur de sa table de 15 cm pour qu'elle puisse lire entièrement sa feuille de cours, que nous fixons à l'aide d'aimant. De plus, pour lui permettre de lire un livre, nous accrochons au plan de travail des élastiques mis verticalement et horizontalement, avec des clips pour éviter que le livre ne tombe ou ne glisse vers le bas.

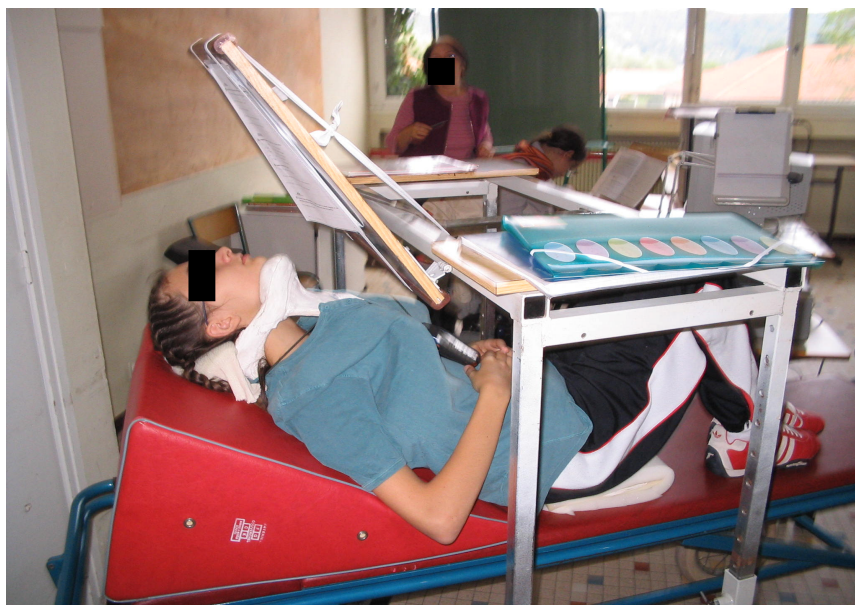
- Résultats observés : la jeune fille est confortablement installée. Elle arrive à lire entièrement sa feuille de cours. Dans cette position elle peut facilement se dégager du plâtre, et supporte plus longtemps les contraintes du décubitus (fig. 4).

Figure 4 : nouvelle installation pour l'élève en plâtre d'élongation (n°2)

- Ressenti de l'élève après sa nouvelle installation : nous demandons à la jeune fille en plâtre d'élongation (fig. 4) si elle n'a pas de problème pour se dégager ou pour écrire. Elle nous répond qu'elle se dégage sans difficulté. Pour écrire elle nous dit que c'est le professeur qui le fait à sa place.

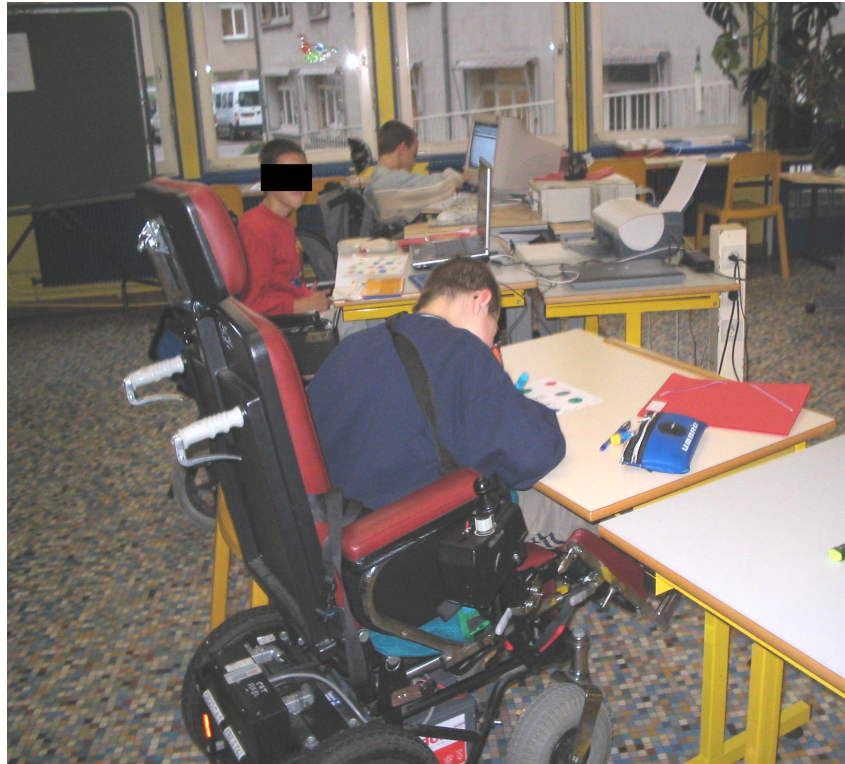
- Problèmes observés : élève très penché en avant, hyper flexion de la tête, tronc en cyphose dorsolobaire et rotation anti-horaire quand il dessine ou écrit avec sa main droite (fig. 5).

Figure 5 : un élève myopathe (n°4)

- un jeune garçon myopathe (n°4) en fauteuil roulant électrique qui est en train d'écrire avec sa main droite. Nous observons qu'il est très penché en avant avec une hyper flexion de la tête, une cyphose dorsolombaire et une légère rotation anti-horaire du tronc (fig. 5).

- Solutions apportées : nous lui laissons sa table à même hauteur mais nous l'inclinons vers le bas et l'avant de 20 à 25° (2) (3). Par contre pour pouvoir rapprocher la table de l'élève nous devons enlever la commande électrique de son fauteuil roulant afin d'éviter qu'il ne se penche trop en avant pour travailler. Nous montrons à l'instituteur comment faire à chaque cours.

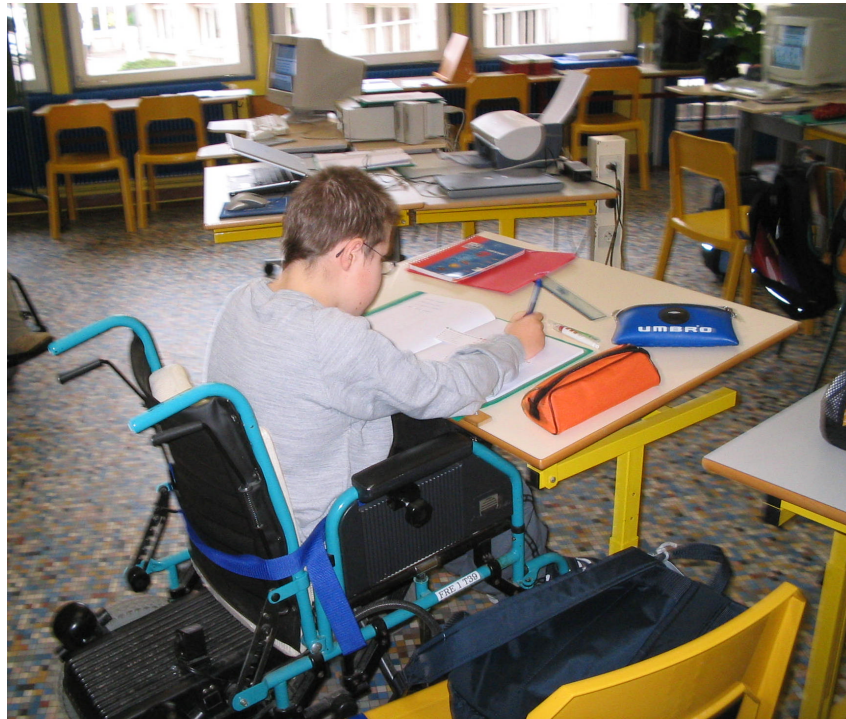
- Résultats observés : cet élève est beaucoup moins penché en avant. Il n'est plus en cyphose dorsolombaire, ni en rotation. Sa tête est légèrement fléchie quand il écrit (fig. 6).

Figure 6 : nouvelle installation pour le jeune myopathe (n°4)

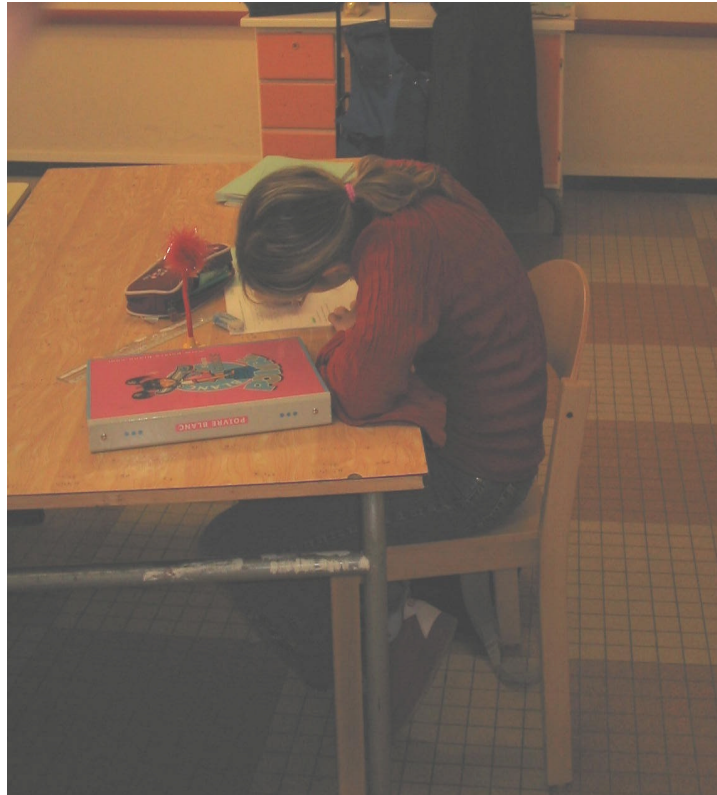
- Problèmes observés : assise cet enfant est en hyper flexion de tête, tronc en cyphose dorsolombaire, en inclinaison à droite et épaule droite surélevée quand elle écrit (fig. 7).

Figure 7 : une élève ayant eu un traumatisme facial (n°11)

- Solutions apportées : nous appliquons la même méthode que celle employée pour le jeune myopathe (2) (3), mais nous lui mettons une autre table car celle qu'elle a n'est pas ergonomique. Nous lui installons une table pont dont nous adaptons la hauteur à celle de l'enfant et nous inclinons son plan de travail de 30°.

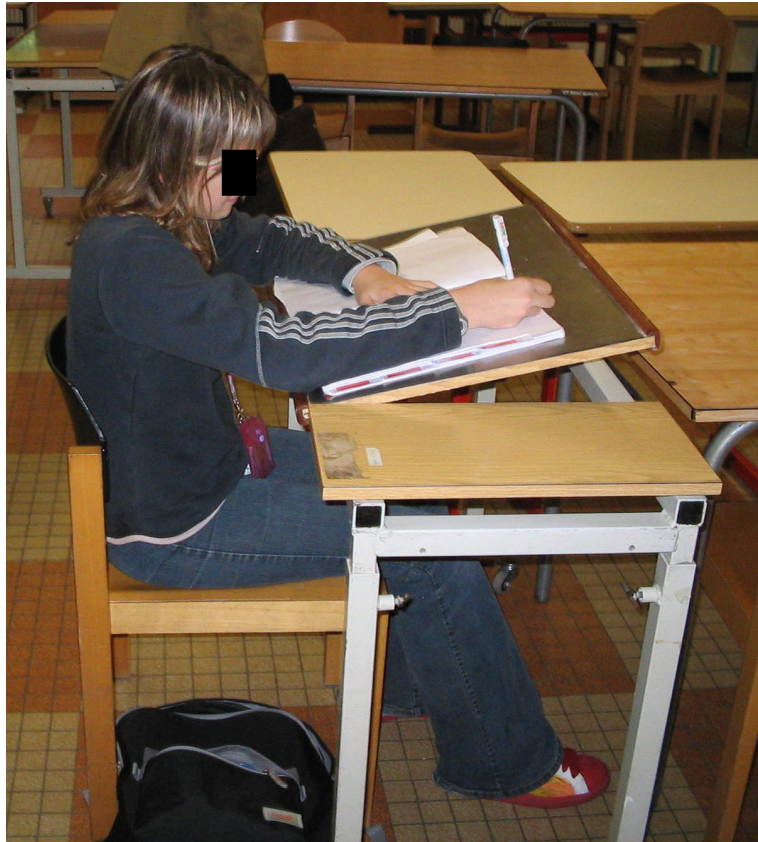
- Résultats observés : cette élève a un dos plus redressé, sa tête est légèrement fléchie quand elle travaille en cours (fig. 8).

Figure 8 : nouvelle installation pour l'élève ayant eu un traumatisme facial (n°11)

- Ressenti de l'élève après sa nouvelle installation : elle se sent mieux installée et préfère rester avec cette table dont le plan de travail est légèrement incliné.
